MEMÒRIA DEL PROJECTE GIBET

2009-2010

Societat Històrico Arqueològica "Martí i Bella"
Ciutadella de Menorca

II. LA INTERVENCIÓ EN EL CEMENTERI CIVIL (CIU-A69)

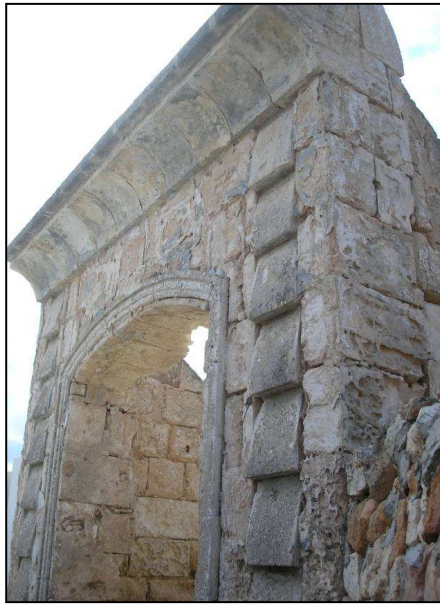
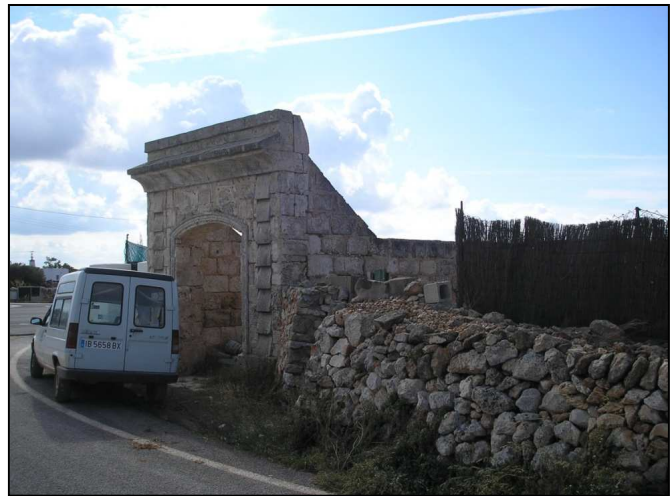
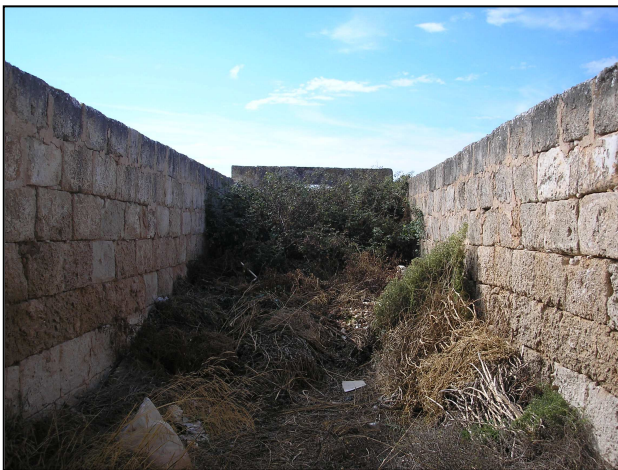
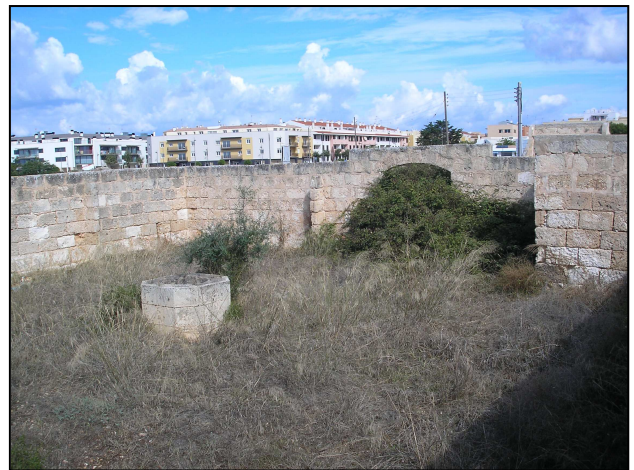
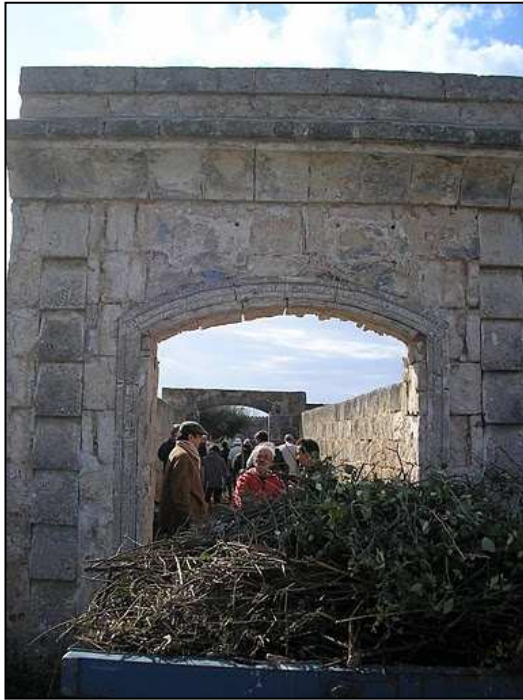
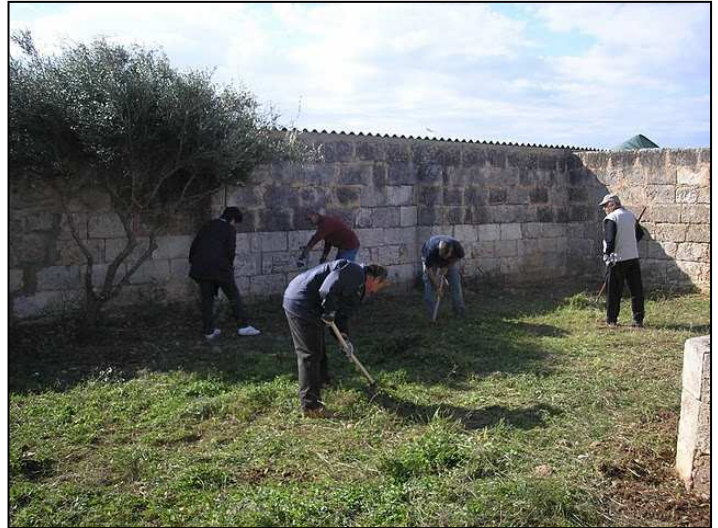
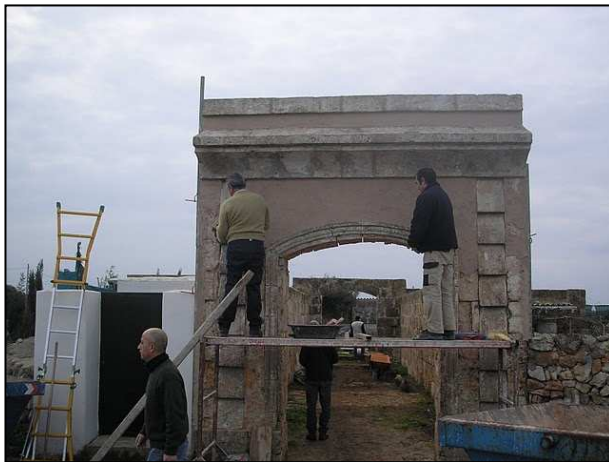
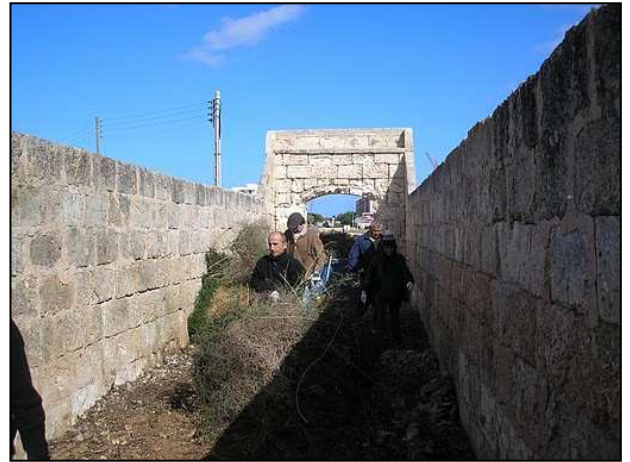
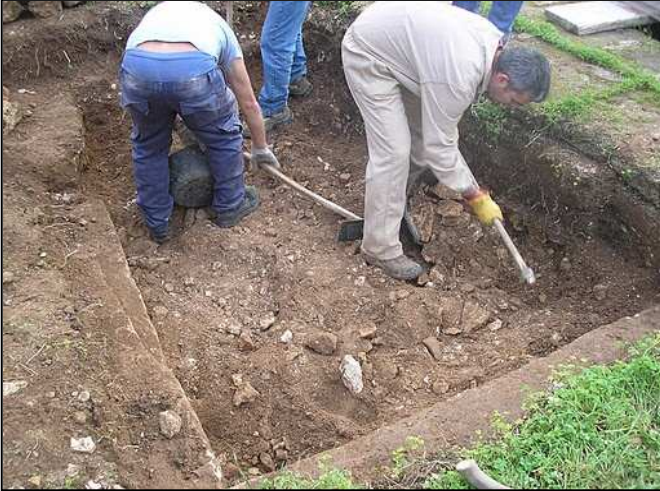
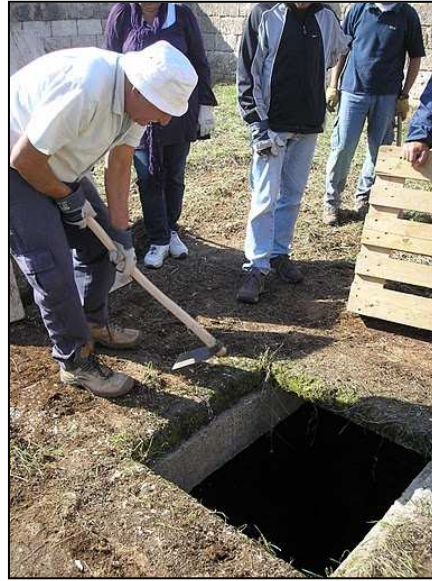
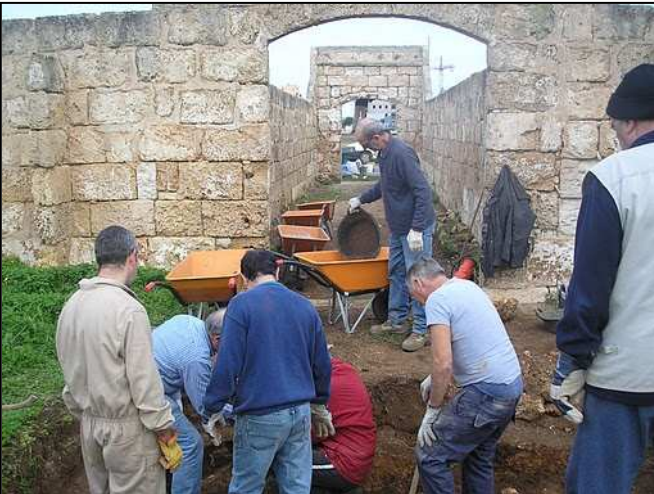
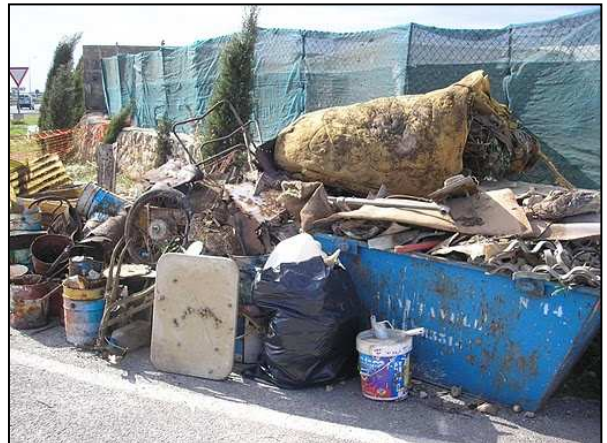
Estat inicial

En el moment d'iniciar la intervenció, el recinte funerari es trobava completament abandonat. Els elements construïts patien la degradació pròpia del pas del temps i la manca de manteniment, i algunes peces de marès del volum de la façana i dels murs que tanquen el recinte es trobaven molt llebetjades i erosionades. El revoc de la façana pràcticament havia desaparegut. La façana exterior es trobava molt ennegrida per la proliferació de líquens i per la humitat. Els carreus de marès del mur interior del volum de la façana s'han trobat, també, força llebetjats i erosionats. El morter que ajuntava les peces de marès de la portalada també es trobava molt deteriorat, encara que no es detectà que perillàs la integritat de l'estructura.

El passadís d'accés al recinte funerari estava completament tapat de vegetació i de tot tipus de deixalles. Les pasteretes del passadís també es trobaren molt malmeses.

En el recinte funerari hi proliferava la vegetació. Hi havia dos ullastres; un d'ells creixia als voltants del pou. Els carreus de marès de la façana de la sala d'autòpsies també es trobaren molt malmesos, i les bigues de la coberta molt deteriorades per la humitat i el pas del temps. La cripta s'ha trobat reblerta de fems i deixalles i la coberta pateix el mateix grau de degradació que la sala d'autòpsies. Els murs exteriors del recinte funerari i del passadís presenten adossaments de construccions recents.

L'estat de conservació del volum de la façana no era dolent, però el pas del temps hi havia anat deixant les seves empremtes. El revoc d'arena, sauló i calç de la façana principal es trobava molt deteriorat. Aquest morter casolà és de naturalesa poc consistent i, amb pas dels anys, s'ha anat desprenent del parament de marera irremeiable. Quan es van iniciar les tasques de recuperació del vell Cementeri civil, el revoc havia pràcticament desaparegut, tot quedant les peces de marès poc desbastades de sota a la vista. Així les coses, van sorgir molts d'interrogants a l'hora d'establir quins criteris d'intervenció en la façana s'havien de seguir. O bé no s'intervenien o s'eliminaven les restes del revoc original i es substituïa per un morter nou fet amb els mateixos materials que l'original. Amb l'objectiu de respectar al màxim la concepció primigènica de la façana, s'ha escollit la segona opció, repicant les poques i mal conservades restes del morter primigeni que hi quedaven tot substituint-lo per un morter casolà d'una barreja similar a l'original, feta amb arena, sauló i calç. S'ha afegit una mica de ciment blanc, per donar hidraulicitat i consistència a la preparació i una petita quantitat de maó vermell triturat per aconseguir un to unificador i per a què quedi integrat a les tonalitats cromàtiques dels maresos vists de la façana. Els elements ornamentals s'han deixat a la vista i, d'aquesta manera, s'ha recuperat la imatge que l'enfront presentava en el moment en què es va construir. També s'han cobert de morter els murs verticals de la part interior de la portalada per què també anaven arrebossades en el seu origen, mentre que l'intradós de l'arc s'ha deixat de pedra vista per què es troba molt erosionat i arrebossar-lo implicava reconstruir-lo quasi íntegrament.

Per a l'eliminació dels fongs i dels líquens dels elements decoratius en marès vist de la façana principal s'ha utilitzat una dissolució molt rebaixada d'aigua amb lleixiu aplicada amb esponja i raspall suaus.

Atès que els punts de fixació de la porta al volum de la façana es trobaven molt deteriorats i que no tenien suport on recolzar-se, s'ha optat per rebaixar algunes de les peces que delimiten la portalada en el mur interior de la façana, i reblir-ho amb un folre fet amb peces de marès primes i envellides fixades amb morter i ciment. Aquesta ha estat una solució ràpida i econòmica que ha estalviat la feina de restituir la totalitat dels carreus deteriorats tot aconseguint el mateix efecte

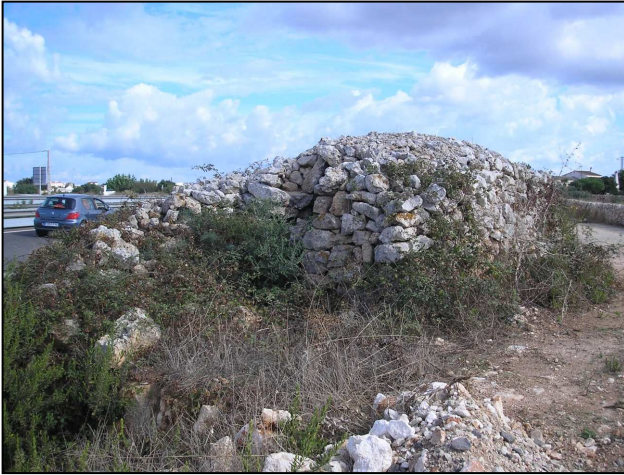
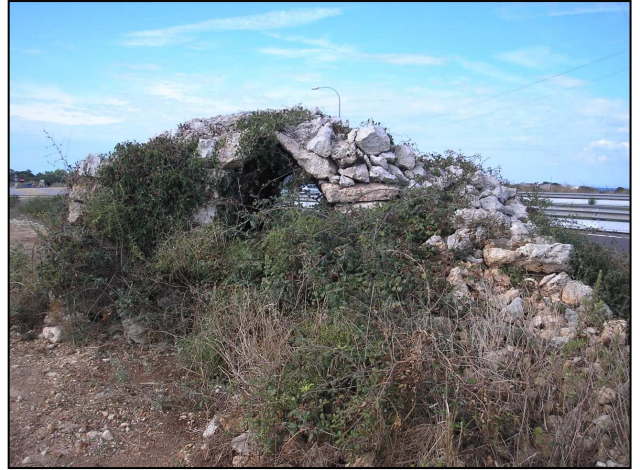
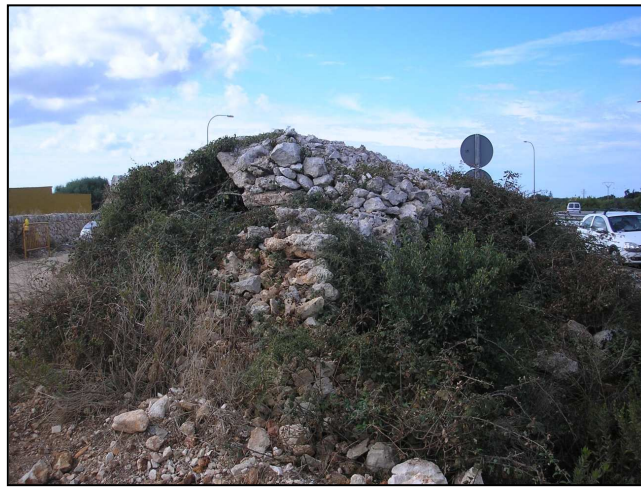
Estat inicial

L'estat de conservació del pont de bestiar abans de la intervenció era molt dolent. L'estructura es trobava molt debilitada per diferents enderrossalls i per l'eliminació de la paret seca a la qual s'adossava. La degradació del pont es devia al pas del temps i l'abandó, però també a les obres de construcció del traçat de la Ronda Sud, la qual transcorre a molt poca distància del pont, i que, possiblement, van contribuir al deteriorament del bé.

La intervenció plantejada tenia previst la realització de tasques de rehabilitació centrades en la conservació/manteniment, la consolidació, la restauració i la restitució del bé. S'entén com a conservació i manteniment aquelles intervencions necessàries per esmenar el deteriorament produït en el temps per l'ús natural del bé i que no impliquen intervencions de rehabilitació (consolidació, restauració i restitució) o reforma (adequació i modernització). S'entén com a tasques de consolidació totes aquelles que inclouen actuacions tendents a afermar, assegurar i donar solidesa al bé. S'entén com a restauració totes aquelles actuacions que tenen per objecte tornar el bé al seu estat original. S'entén com a
